# MİMARLIK ALANINDA

Arařtırmalar ve  
Deęerlendirmeler

### TARİHİ YAPILARIN YENİDEN İŞLEVLENDİRİLMESİNDE DUYARLILIKLAR

### 6 ŞUBAT 2023 DEPREMİNİN ETKİLERİNİN GAZİANTEP HAN YAPILARI ÜZERİNDEN İNCELENMESİ

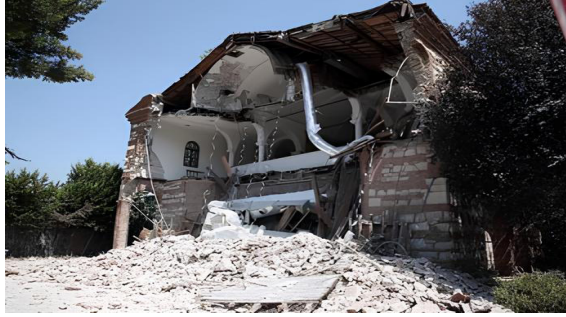
Görsel 3: Bakımsızlıktan yıkılan Aziz Georgios Rum Ortodoks Kilisesi (Büktel ve Küçük, 2022)

Türkiye Cumhuriyeti'nin kurulmasından sonra gerekleřtirilen nüfus mübadelesinin ardından bu toplulukların Anadolu coęrafyasını terk etmeleriyle geride kùltür ve inanlarını yansıtan pek ok eser kalmıřtır. Bunların bir kısmı süreç ierisinde doęal afetlerden, bakımsızlıktan, deęiřen çevre kořullarından dolayı yok olmuř ya da harap duruma gelmiřtir. Bakımsızlık dolayısıyla kısa bir süre önce yıkılan kùltür varlıklarından biri Aziz Georgios Rum Ortodoks Kilisesi'dir (Görsel 3).

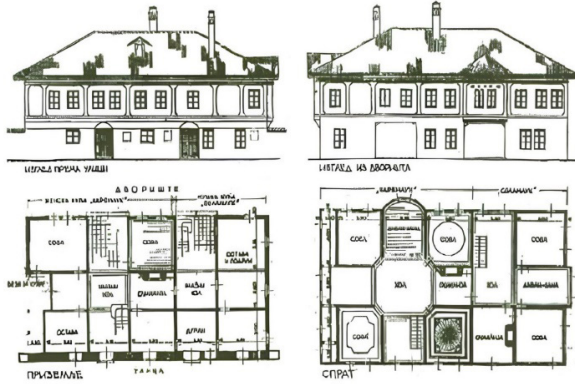
Görsel 4: Vuk ve Dositej Müzesi'nin cephe ve planı (Doğan ve Doğan, 2018)

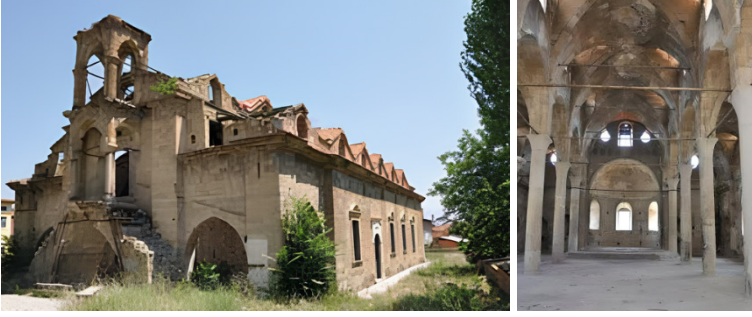
Görsel 7: Isparta Aya Yorgi Kilisesi'nin genel görünümü (Aydın ve Şahin, 2018)

Görsel 8: Isparta Aya Yorgi Kilisesi'nin iç mekândan görünüm (Aydın ve Şahin, 2018)

Isparta'da bulunan Aya Yorgi Kilisesi tipik bir Bizans dönemi kilisesi olarak deęerlendirilmektedir (Görsel 7). Kilise, mübadele sonrasında Balkanlar'daki cami örneklerinde olduęu gibi depo işleviyle kullanılmıřtır (Aydın ve řahin, 2018). Sonraki süreçte ise işlevsiz ve atıl bırakılmıřtır (Görsel 8). Yapıda gerçekleştirilen işlev deęişikliği duyarlılık aısından olumsuz deęerlendirilmektedir. Çünkü depo işlevi yapıya sürekli bakım sağlayacak, yapının özgün kullanımıyla uyumlu ya da toplumsal bir amaca hizmet eden bir işlev deęildir.

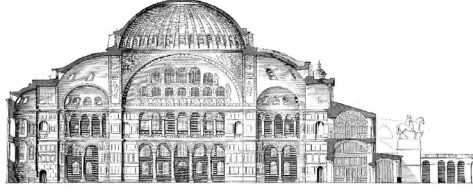
Bir Bizans dönemi yapısı olan ve "Kutsal Bilgelik" anlamına gelen Ayasofya hem Türkiye'de hem dünyada öne çıkan bir yapı olmuştur (Görsel 10). Ayasofya'nın ilk yapısının 337-361 yılları arasında yapıldığı aktarılmaktadır. Bu ilk yapı 395-408 yılları arasında çıkan ayaklanmada yıkılmış ve yeniden inşa edilerek 415 yılında yeniden ibadete açılmıştır; ancak bu yapı da uzun ömürlü olmamıştır. 532 yılında Nika Ayaklanmasında çıkan yangında yapı yeniden yıkılmış, ardından günümüze ulaşan üçüncü Ayasofya yeniden inşa edilmiştir (BAA, 2019). Yapı geçmiş dönemden günümüze birçok kez deprem, yangın geçirmiş, bazı kısımları onarılmış bazı kısımları ise yeniden inşa edilmiştir (Aydingün, 2005).

Görsel 10: 10. yüzyılda Ayasofya'nın kesiti (BAA, 2019)

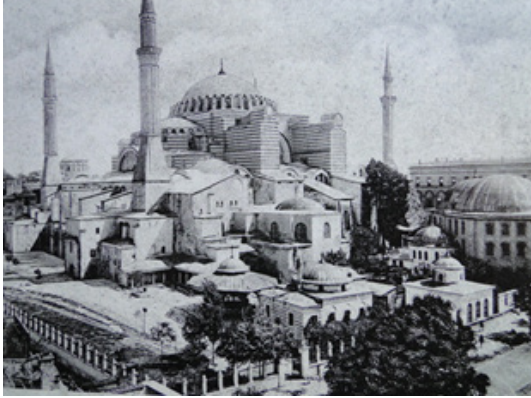
Görsel 11: 19.yy'da Ayasofya Külliyesi (Ahunbay, 2017)

Yapı, İstanbul'un fethinden sonra cami olarak yeniden işlevlendirilmiştir. Ahunbay (2017); yapıda kilise kullanımıyla ilgili mimari öğelerin dışarı çıkarıldığını, iç mekâna cami işlevinin gerektirdiği mihrap, minber, kürsü, mahfil öğelerinin, dış mekâna ise minare eklendiğini aktarmaktadır. Buna ek olarak, yapının çevresine türbeler, kütüphane, şadırvan, medrese, muvakkithane yapılmış ve iç mekânda üzerinde tasvirler bulunan mozaikler gizlenmiştir (Görsel 11) (BAA, 2019).

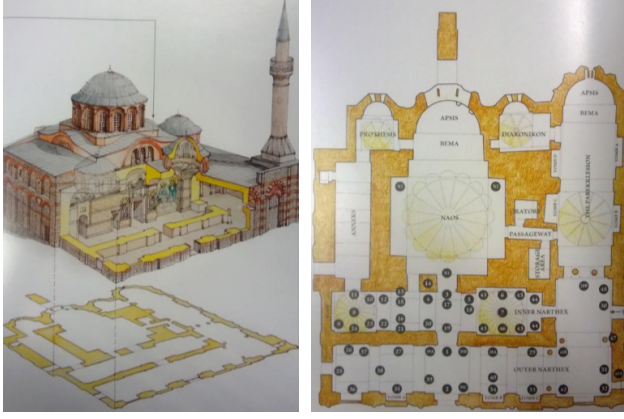
Görsel 16: Kariye'nin kesit perspektifi (Hattap ve Keçici, 2013)

Görsel 17: Kariye planı (Hattap ve Keçici, 2013)

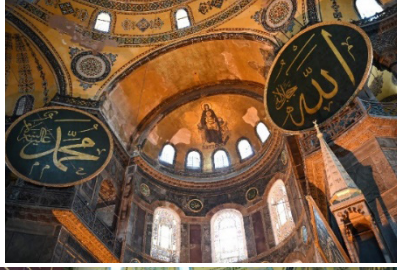
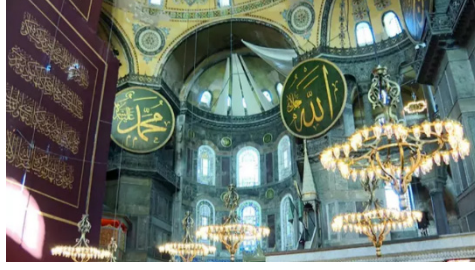
Görsel 18: Üstü kapatılan İkona (cnnturk.com)

Görsel 19: Ayasofya iç mekânında yapılan perdeleme (cnnturk.com)

Üzerinde durulan bir diğer önemli konu ise Ayasofya'nın cami olarak yeniden kullanıma açılmasının mekânda ne gibi değişikliklere yol açacağı, mozaik ve fresklerin kapatılıp kapatılmayacağı, yapının özgünlüğünün ve otantikliğinin korunup korunmayacağı olmuştur (Görsel 18). Tarihi yapı içerisinde bulunan fresk ve mozaiklerin üstleri perdeleme yoluyla kapatılmıştır (Görsel 19). Bu anlamda yapının mimari bileşenlerine ve özgün dokusuna zarar vermemek adına en az müdahale anlayışının belirlenmiş olması, duyarlılık adına olumlu olarak değerlendirilebilir (Sözcü, 2020). Yeni bir düzenleme ile 15 Ocak 2024'ten beri Ayasofya'nın galeri katı müze olarak kullanılmaya başlanmıştır (Anadolu Ajansı [AA], 2020). İbadet ortamının bozulmadan müze ziyaretlerinin yapılmasına olanak sağlanması da toplumsal yarar açısından olumlu olarak değerlendirilebilir.

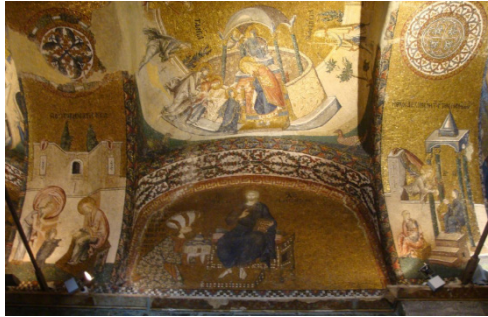
Görsel 20: Kariye iç mekânından görünüm (Hattap ve Keçici, 2013)

Zengin iç mekân öğelerine sahip Kariye Müzesi, son dönemlerde müzeden camiye dönüřtürölme kararıyla gündeme gelmiştir (Görsel 20, 21 ve 22). İstanbul'un fethinden sonra da uzun yıllar kilise olarak işlevini sürdüren tarihi yapı, 1511'de cami olarak kullanılmaya başlanmış ve 1945 yılında ulusal anıt ilan edilerek 1948 yılında müze olarak yeniden işlevlendirilmiştir. 2019 yılında Danıştay kararı ile cami olarak yeniden işlevlendirilen yapı 21 Ağustos 2020 tarihinde Resmî Gazete'de yayımlanan Cumhurbaşkanlığı Kararnamesi ile de Müslüman ibadetine açılmıştır (Resmî Gazete, 2020).

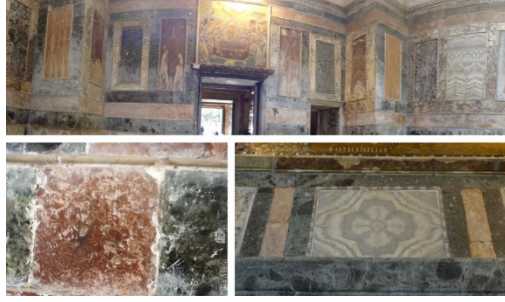
Görsel 21: Kariye iç mekânından görünüm (Hattap ve Keçici, 2013)

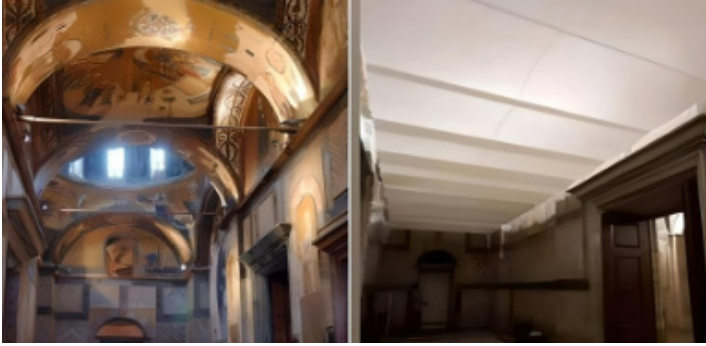
Ayasofya kadar gündemde olmayan Kariye'de, yeniden işlevlendirilmenin ardından ibadete yönelik birtakım uygulamalar yapılmıştır. Mozaik ve freskleriyle ünlü yapıda, bu eserlerin üstleri son derece kötü uygulamalarla kapatılmıştır (Görsel 23).

Görsel 23: Kariye iç mekânından uygulamalar sonrası görünüm (<https://medyascope.tv/>)

Bu durum değerlendirildiğinde, işlev değişikliği sonrası yapılan uygulamaların tarihi anıtın özgünlüğü ve karakterinin göz ardı edildiğini, yapıya karşı duyarlı olunmadığını söylemek olanaklıdır.

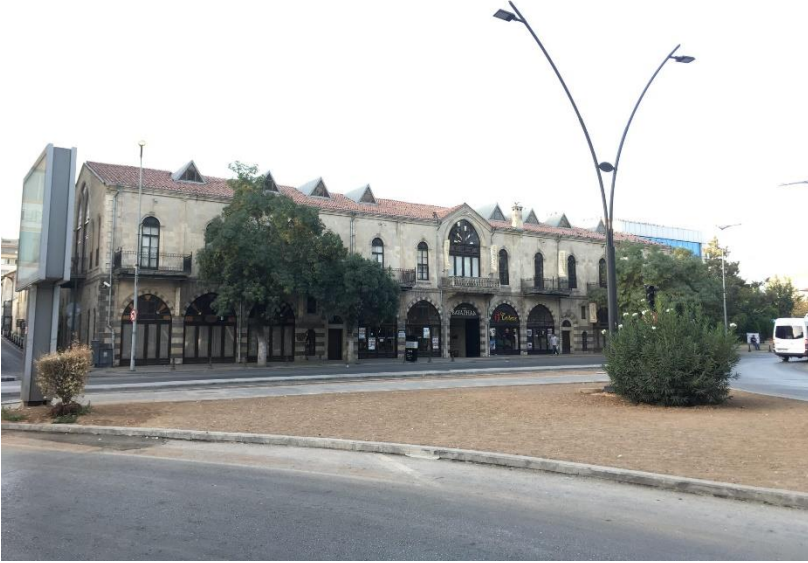
Şekil 2: Bayazhan (Url 3)

tarihini tanıtmak amacıyla 2009 yılında müze olarak hizmete açılmıştır. Bayazhan Kent Müzesi'nde, Gaziantep'in tarihi, turistik yerleri, doğal güzellikleri, ekonomisi, el sanatları ve mutfak kültürü gibi konularda ziyaretçilerin bilgi alarak şehri daha yakından tanımaları sağlanmaktadır. Ayrıca, Gaziantep'in yöresel el sanatlarından olan kutnu, sedef ve bakır işlemecilięi gibi sanatların örnekleri, tematik bölümlerde mankenler aracılığıyla sergilenmektedir. Müzede ayrıca, sergi mekânları, kardeş şehirler teşhir salonu ve kentin önemli mimari yapılarının maketleri bulunmaktadır (Şekil 2). Yapı, 6 Şubat 2023 depremlerinden sonra ağır hasar almıştır.

Akyol Mah, Şahinbey ilçesinde bulunan Bayazhan'ın her iki köşesi dış doğru çökmüş, derz boşalmaları, taş düşme ve ayrılmaları görülmüştür. Bayazhan, bu depremde **ađır hasar** almıştır.

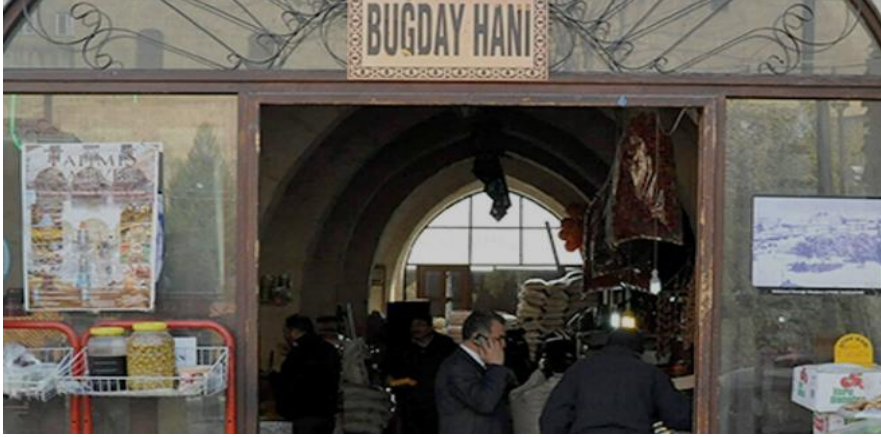
Şekil 3: Buğday Pazarı Hanı (Url 5)

yapıldığında tek katlı olan hanın, daha sonra ikinci katının eklenmiş olabileceği düşünülmektedir. 1985 yılında kısmen restore edilmiş ve üst katı yeniden yapılmıştır. Beyaz kesme taşlar kullanılarak inşa edilen bu sade yapı, başlangıçta ön ve arka taraftan açık ve kapısızdı. Kuzey cephesinde ise sokağa bakan dükkanlar bulunmaktadır (Url 4, 2020). Günümüzde ise han, yöresel gıda ürünlerinin satıldığı bir yer olarak işlev görmektedir. 2007 yılında Vakıflar Genel Müdürlüğü'nce restore edilmiştir (Şekil 3). Ancak deprem sonrası yapının tonozlarında şişme ve çatlaklar oluşmuştur. Yine de yapı az hasarlı durumdadır.

Boyacı Mah., Şahinbey ilçesinde bulunan Buđday Pazarı Hanı, genel hatlarıyla sağlam olarak ayakta kalmıştır ancak tonozlarda şişme ve çatlaklar oluşmuştur. Yapı, depremde **az hasar** almıştır.

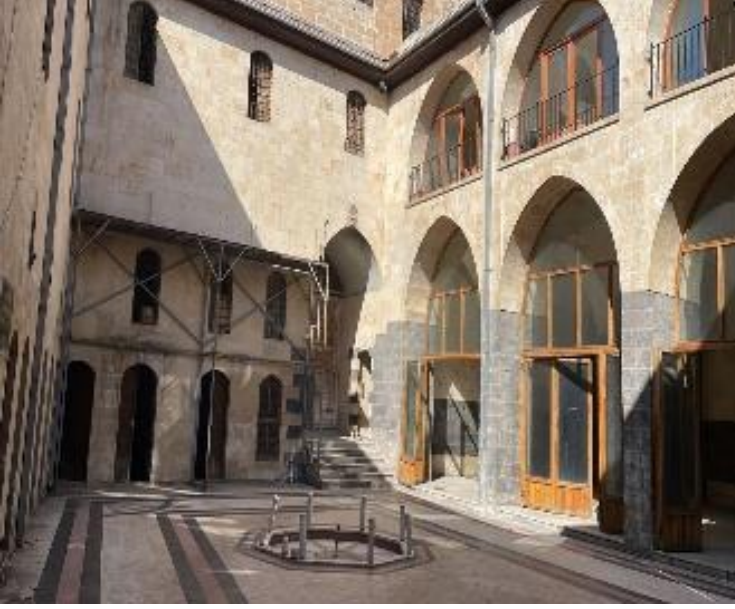
Şekil 4: Pür Sefa Hanı (Gaziantep KUDEB Arşivi)

Gaziantep Mevlevihanesi'nin karşısında konumlanan Pürsefa Han'ın girişindeki kitabede 1887 yapım tarihi olarak belirtilmiş olsa da hanın öncesinde iki kez yangın geçirdiği biliniyor. İlk olarak yaklaşık 400 yıl önce inşa edildiği tahmin edilen han, tarih içinde konaklama, sabun imalathanesi gibi farklı amaçlar için kullanılmıştır. 2008 yılında restorasyon geçiren ve Gaziantep'e kazandırılan han, günümüzde lokanta, kafe, turistik eşya satan dükkanlar ve tatlıcı gibi işletmelerin bulunduğu bir turistik mekan olarak işlev görmektedir (Url 2, 2021) (Şekil 4). Deprem sonrası yapının batı cephesinde yıkım oluşmuştur. Ayrıca yapının en üst katında tonoz ve duvarlarda hasarlar mevcut ve derz açılmaları söz konusudur. Bu nedenle yapı orta hasarlı durumdadır.

Boyacı Mah., Şahinbey ilçesinde bulunan Pür Sefa Han; genel olarak sağlam ancak batı cephesinde yıkım söz konusudur. Yapının en üst katında tonoz ile duvarlarda da yıkım mevcuttur ve derz açılmaları söz konusudur. Yapı, **orta hasarlı** durumdadır.

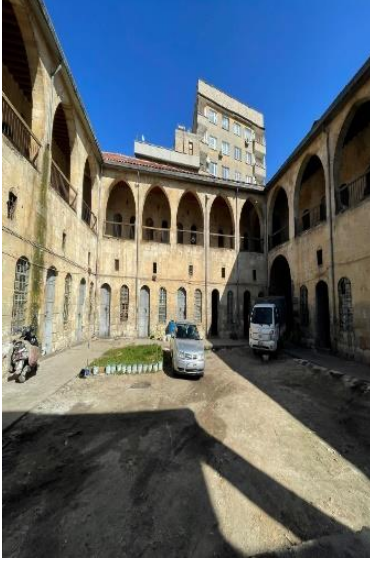
Şekil 5: Kırkçü Hanı (Gaziantep KUDEB Arşivi)

Arasa'da bulunan Kürkçü Hanı, iki katlı ve yaklaşık 120 yıllık bir yapıdır ve 2009 yılı sonunda restore edilmeye başlanmıştır. Gaziantep'in hanları arasında önemli bir yere sahiptir, özellikle zengin giriş kapısıyla dikkat çeker. Memluklu ve Zengi tarzını yansıtan bu giriş kapısı, siyah ve beyaz taşlardan oluşarak güneş ışıklarını andıracak şekilde yapılmıştır, bu da oldukça ilginç bir detaydır. Ayrıca, girişin üstüne taş konsollar yerleştirilmiş ve bunların üzerine vazoyu anımsatan sekiz parça taş eklenmiştir, böylece göz alıcı bir görünüm elde edilmiştir (Url 2, 2021). Kitabesinde 1890 yılında yapıldığı belirtilen han, sonraki dönemlerde yapılan onarım çalışmalarıyla günümüze sağlam bir şekilde ulaşmıştır. Osmanlı han mimarisinde tek avlulu, iki katlı hanlar grubuna girmektedir. Yapının zemin katında dükkânlar, depolar ve ahırlar bulunurken, üst katta konuk odaları yer almaktadır. Avlu geçidinin doğu-batı yönüne paralel olan konumlanan sivri beşik tonozunun ortasında hafif kabartmalı altı kollu yıldız motifi bulunmaktadır (Şekil 5). Yapının doğu cephesinde ve çatı kiremitlerinde deprem dolayısıyla yıkım oluşmuştur, yine de yapı az hasarlı durumdadır.

Boyacı Mah., Şahinbey ilçesinde bulunan Kürkçü Han; genel hatlarıyla sağlam, doğu cephesinde yıkım söz konusu olmuştur. Ayrıca kiremitlerde de dökülmeler görülmüştür. **Az hasarlıdır.**

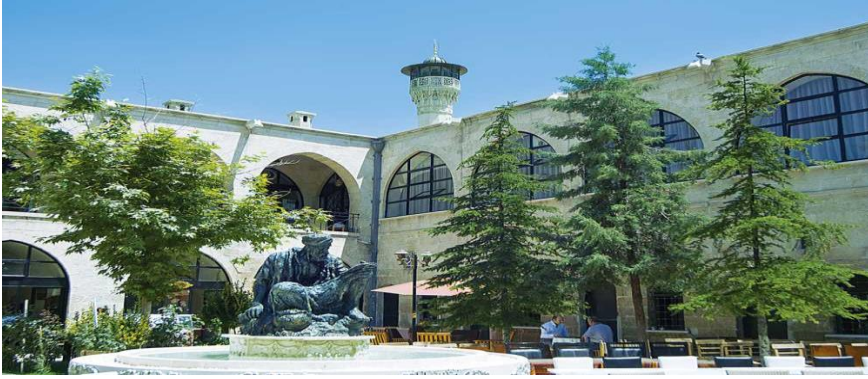
Şekil 7: Millet Hanı (Urul 8)

Millet Hanı, Osmanlı han mimarisi iinde yer alan iki katlı ve tek avlulu hanlar grubuna aittir. Lala Mustafa PaŐa'nın Antep Beylięi dneminde 1575 yılında inŐa edilen bu yapı, baŐlangıta Keeciler Bedesteni olarak bilinmekteydi. Zamanla yapılan ilavelerle doęusunda Pazar Hamamı, batısında Bıakı arŐısı, gneyinde Salaba aęzı, Kazaz arŐısı ve kuzeyinde kale olmak zere kervansaray nitelięi kazanmıŐtır (Url 8, 2023). st katı 1890 yılında eklenerek gnmzdeki halini alan han, Cumhuriyet dneminden nce "Aziziye" olarak adlandırılmıŐtır (Url 8, 2023). Ancak, Atatrk'n Gaziantep'i ziyareti sırasında isminin "Atatrk Hanı" olarak deęiŐtirilme teklifine, Atatrk'n "Bu han benim deęil, milletin hanı olsun" szleriyle karŐılık vermesi sonucunda, "Millet Hanı" olarak adlandırılmıŐtır ve bu isim tarih boyunca kullanılmıŐtır (Url 8, 2023). Gnmzde ise turistik el sanatları maęazaları ve dinlenme alanı olarak hizmet vermektedir. Kltr Yolu zerindeki nemli yapılardan biridir (Őekil 7). Binanın depremler sonrası genel durumu iyi olmakla beraber hanın Batı ve Kuzey cephelerinde aılmalar ve atlaklar oluŐmuŐtur, cephe taŐlarının dŐme tehlikesi vardır ve yapı orta hasarlıdır.

Karagöz Mah., Şahinbey ilçesinde bulunan Millet Hanı; genel olarak iyi durumda olmakla birlikte hanın batı ve kuzey cephelerinde açılmalar ve çatlaklar oluşmuştur. Taşların düşme tehlikeleri vardır. **Orta hasar** almıştır.

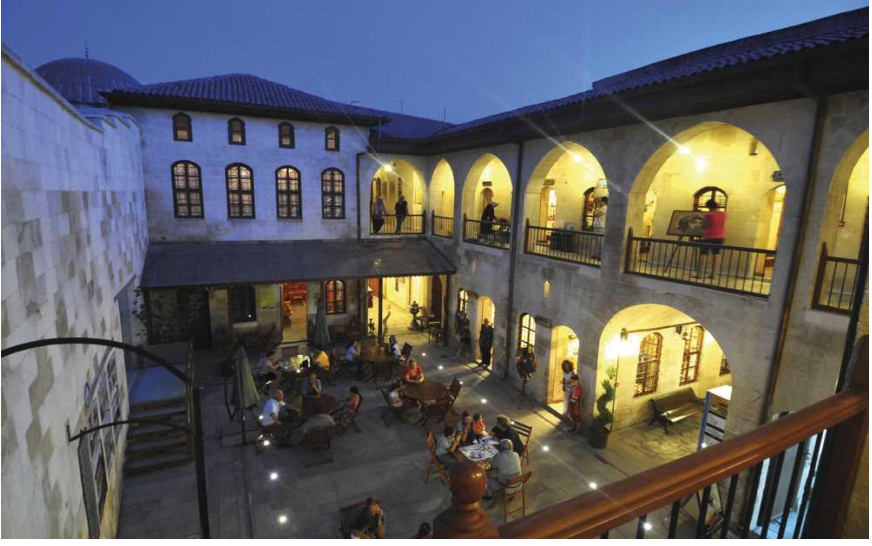
Őekil 8: Gümrük Hanı (Url 9)

Gaziantep Kale yakınındaki Gümrük Han, Karagöz Mahallesi, Gümrük Caddesi, 17 numaralı parselde yer almaktadır. Vakıflar kayıtlarına göre 1873-1878 yılları arasında Hacı Ömer Efendi tarafından yaptırılmıştır. Han, "yolcu hanı" olarak tasarlanmış olup, zemin katındaki bölümler depo ve ahır, üst kattaki odalar ise yolcuların konaklaması için düzenlenmiştir. Hanın günümüze kadar dükkân ve depo olarak kullanıldığı bilinmektedir. Geleneksel Osmanlı han mimarisi içinde yer alan Gümrük Han, tek avlulu ve iki katlı bir yapıdır. Gaziantep'teki 18 han yapısından biri olan Gümrük Han, şehir merkezinde bulunmaktadır ve içinde yolcu konaklamasıyla birlikte ahır mekânlarını da barındırmaktadır. Eski kent merkezinde bulunan bu yapı, turistik ve iş gezisi amaçlı gelen ziyaretçilerin tercih edeceği bir merkezi konumdadır. Hanın restorasyonu 2011 yılının Nisan ayında başlamış ve kısa sürede bitirilerek aralık ayında hizmete açılmıştır (Urul 9, 2013). Tarihi han, Gaziantep'te kaybolmaya yüz tutmuş el sanatlarının hem üretim hem satış merkezi olarak "Yaşayan Müze" kimliği ile hizmet sunmaktadır. Gümrük Han'ında gümüşçülük, bakır işleme, tesbihçilik, mozaik, cam üfleme, ressam, kilimcilik, aba dokuma, ebru, takunya, Antep işi, el ürünleri satış yeri, kutnu dokuma, yemenicilik, ahşap oyma, sedefkârlık ve kilimcilik gibi meslekler yaşatılmaktadır (Şekil 8). Hanın depremler sonrası genel durumu iyi olmakla beraber Güney ve Doğu cephelerinde bulunan tonozlarda açılmalar ve çatlaklar söz konusudur. Ayrıca yapıdaki tonozlar tehlike oluşturmaktadır. Yapı, orta hasarlıdır.

Karagöz Mah., Şahinbey ilçesinde bulunan Gümrük Hanı; genel olarak iyi durumda olmakla birlikte, hanın güney ve doğu cephelerinde bulunan tonozlarda açılmalar ve çatlaklar söz konusudur. Tonozlar bu nedenle tehlike oluşturmaktadır. Yapı, **orta hasarlıdır**.

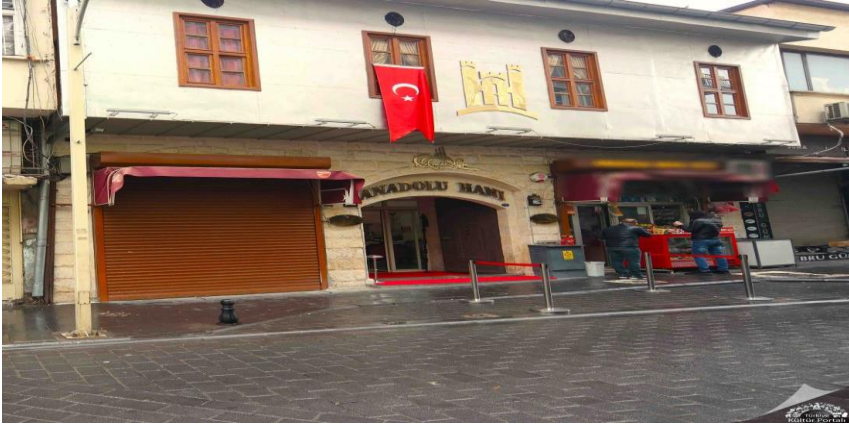
Şekil 9: Anadolu Han (Url 10)

Hanın kesin yapım tarihi belirsiz olmakla birlikte, 19. yüzyılın başlarında yapıldığı tahmin edilmektedir. Osmanlı han mimarisi içinde iki avlulu ve iki katlı hanlar grubuna dahil edilir. Yapı, "yolcu hanı" olarak tasarlanmış; zemin katındaki alanlar depo ve ahır olarak düzenlenmiş, üst katlardaki odalar yolcu konaklama odaları olarak yapılmıştır. Oldukça sade bir yapı olan Anadolu Hanı, 1985 yılında Vakıflar Bölge Müdürlüğü'nce restore edilmiş ve günümüzde "Halıcılar Çarşısı" olarak işlev görmektedir (Url 10, 2022) (Őekil 9). Hanın deprem sonrası genel durumu sağlamdır ancak birkaç tonozda açılma mevcuttur. Yapı, az hasarlıdır.

Karagöz Mah., Şahinbey ilçesinde bulunan Anadolu Hanı; genel durumu sağlamdır ancak birkaç tonozda açılmalar mevcuttur. **Az hasarlıdır**.

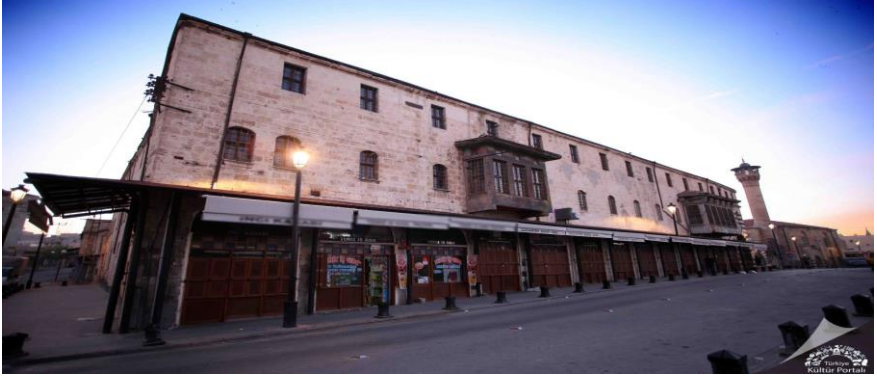
Őekil 10: Budeyri Han (Url 11)

Büdeyri Han, 1890 tarihli Kürkçü Hanı ile benzerlik gösteren plan ve süsleme özellikleri nedeniyle aynı dönemde inşa edilmiş olabileceği düşünülmektedir, dolayısıyla 19. yüzyılın sonlarına doğru yapıldığı değerlendirilmektedir. Osmanlı han mimarisi içinde tek avlulu ve iki katlı hanlar grubuna dahil edilir. Klasik Osmanlı han mimarisinin çeşitli özelliklerini bünyesinde barındıran bu eser, sabunhane ve han olmak üzere iki bölüme ayrılmıştır. Her iki bölümün üst katındaki alanlar, yolcuların konaklaması için tasarlanmıştır. Sabunhane ile han arasında müstakil cümle kapıları bulunmasına rağmen, ikinci katta ara bir geçitle birbirlerine bağlanmışlardır. Bu plan özelliği, Gaziantep'teki hanlar arasında benzersizdir (Url 11, 2023). Hanın zemin katında, iç avlunun etrafında çeşitli hacimler bulunurken, ön cephede dışarıya açılan tek katlı dükkanlar bulunmaktadır. Doğudaki mekanların arkasındaysa iki bölümlü bir ahır yer almaktadır. Sabunhane kısmı, iç avluyu kuzey ve doğu taraflardan revakla kuşatmaktadır ve diğer mekanlar da bu hacme açılmaktadır. Avlunun üzeri, sabunhanenin daha temiz olması için üstten kiremitlerle kapatılmıştır. Yapı, çeşitli restorasyonlar geçirmiş olup günümüzde kafeler ve yöresel ürünlerin satıldığı dükkanların bulunduğu bir mekan olarak kullanılmaktadır (Şekil 10). Deprem hareketleri sonucunda yapının tonozlarında ve dış cephesindeki taşlarda ayrılmalar mevcuttur ve yapı ağır hasarlıdır (KUDEB-Gaziantep).

Şekeroğlu Mah., Şahinbey ilçesinde bulunan Büdeyri Hanı; deprem hareketleri sonucunda yapının tonozlarında ve dış cephesinde taşlarda ayrılmalar mevcuttur, **ağır hasarlıdır**.

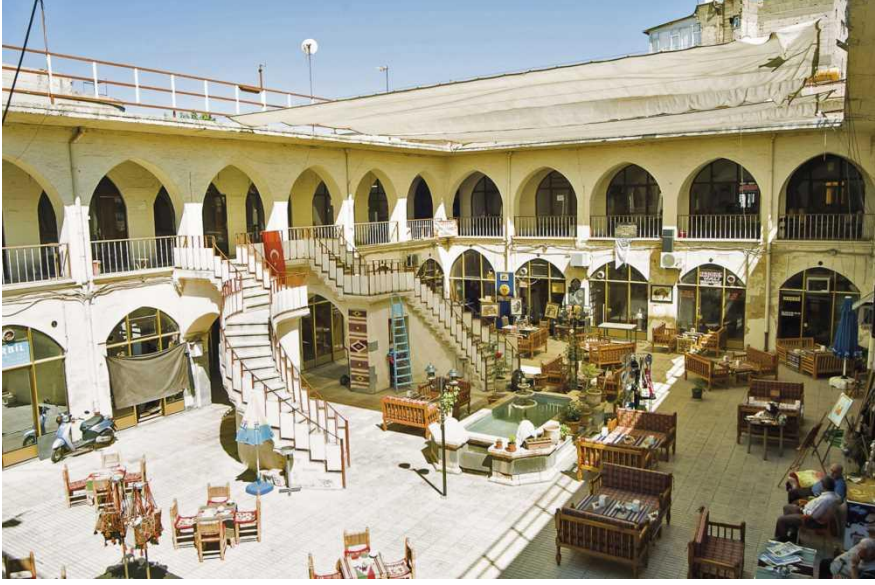
Şekil 11: Yeni Han (Url 12 ve Gaziantep İl Kültür ve Turizm Müdürlüğü)

Yeni Han, Osmanlı han mimarisi iinde tek avlulu ve iki katlı hanlar grubuna dahildir. İlk tapu kayıtlarındaki isimler veri alınarak, 1757-1785 yılları arasında inşa edildięi deęerlendirilmektedir. Zemin kattaki blmler depo ve ahır olarak kullanılmıŐtır, st katta bulunan odalar ise yolcuların konaklaması iin tasarlanmıŐtır. Hanın inŐasında sarımtırak ve siyah renkte kfeki kesme taŐlar yapım malzemesi olarak kullanılmıŐtır. Yeni Han'ın giriŐ katında, nceleri taŐ ocaęı olarak kullanılan daha sonra yeni hanın misafirlerinin hayvanları iin ahırlık iŐlevi verilen Kaleoęlu Maęarası bulunmaktadır. Gnmzde bu maęara restore edilmiŐ ve Kltr Yolu'nun nemli bir dinlenme ve yaz sıcacında serinleme mekanı olarak iŐlevlendirilmiŐtir (Url 12, 2017) (Őekil 11). 6 Őubat 2023 depremleri sonucu yapının yola bakan cephede duvardaki taŐlar dŐmŐ, cephede atlaklar ve ayrılmalar oluŐmuŐtur. İ kısımlardaki iŐyerlerinde deprem hareket ynnde ayrılmalar ve derz boŐalmaları olmuŐtur. Yapı, orta hasarlı durumdadır.

Şekeroğlu Mah., Şahinbey ilçesinde bulunan Yeni Han; yola bakan cephede duvardaki taşlar düşmüş, cephede çatlaklar ve ayrılmalar mevcuttur. İçeride işyerinde deprem hareketleri yönünde ayrılmalar ve mevcut derzlerde boşalmalar görülmüştür. **Orta hasarlıdır**.

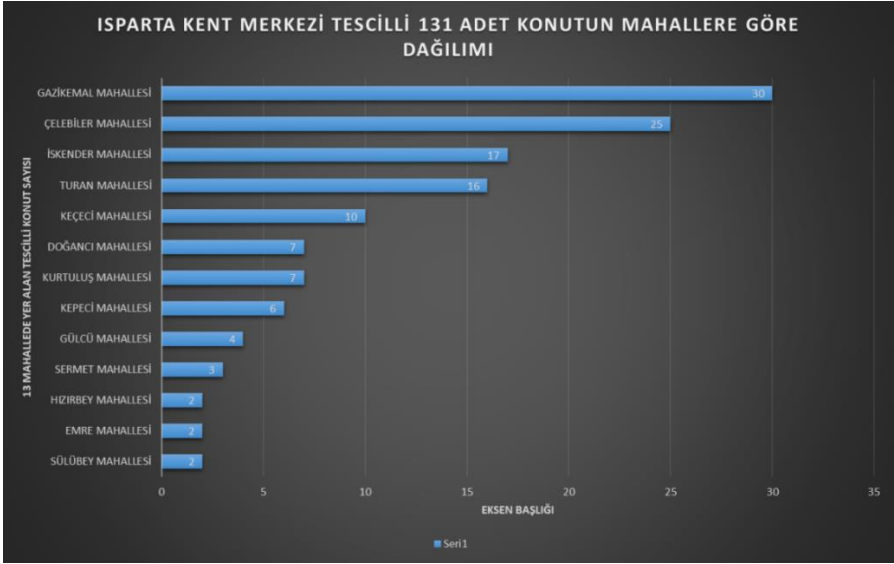
řekil 2. Tescilli konutların mahallere gre daęılımı

Bu mahalleler arasın da tescilli konut sayısına bakıldığında en fazla tescilli geleneksel konut 30 adet ile Gazi Kemal mahallesin de yer alır. Onu 25 adet ile elebiler mahallesinin takip ettięi dięer mahaller de bu sayının azalarak devam ettięi grlr. Bu durum 44 mahalleden oluřan Isparta kent merkezindeki eski yerleřim alanlarının mevcut yerleřim alanı iinde yaklaşık olarak te bir alan kapladığını ve zaman ierisinde kent merkezinin hızlı bir řekilde bydğini gstermektedir.

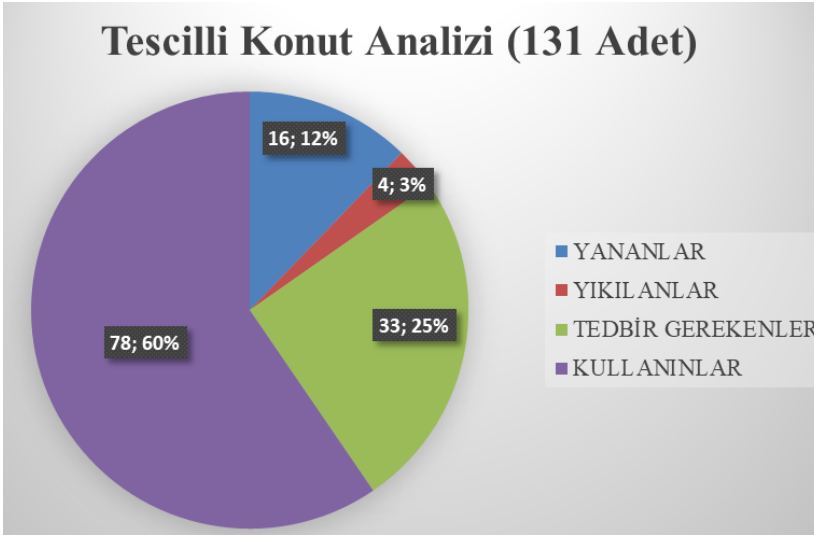
Şekil 3. Tescilli geleneksel konutların 2024 yılı mevcut durumları

Isparta kent merkezin de yer alan tescilli geleneksel konutların incelenmesi sonucunda ortaya çıkan envanter listesinden anlaşılacağı üzere koruma altına alınan geleneksel tescilli konutların %15'i koruma altındayken tamamen yok olmuştur. Tamamen kaybedilen bu 20 adet konuttan 16 adeti koruma altına alma sürecinin başladığı 1977 yılından itibaren farklı zamanlarda yanmıştır. Günümüze sadece boş arsaları ulaşmıştır.

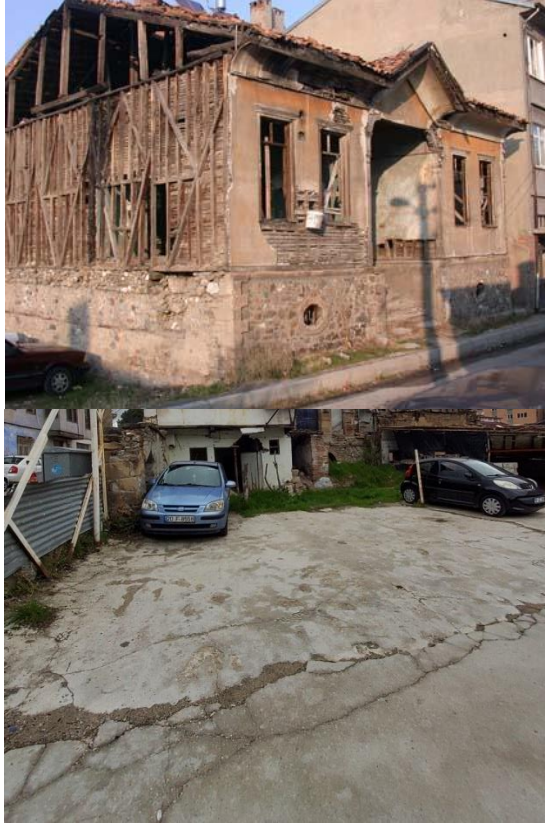
Őekil 4.ve 5. 440 ada 96 parsel yanmıř tescilli geleneksel konutun gorseli ve mevcut arsası

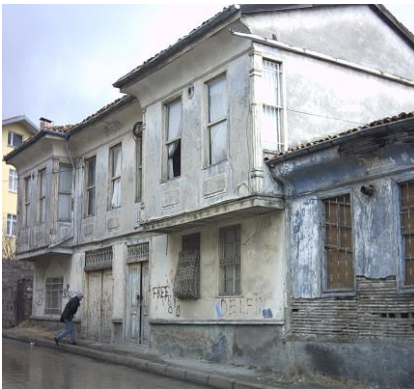
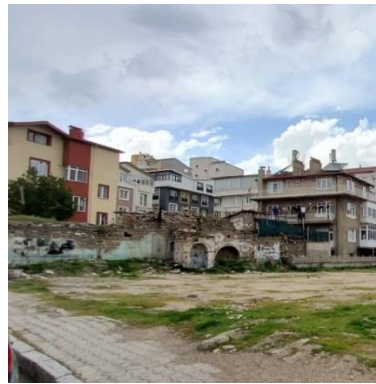
Őekil 6. ve 7. 69 ada 18 parsel yanmıř tescilli geleneksel konutun gorseli ve mevcut arsası

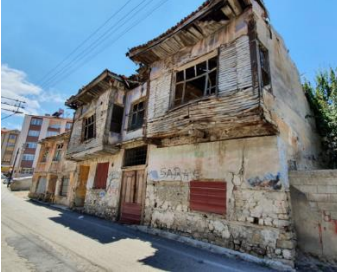
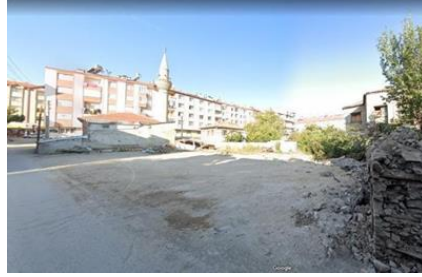
Ayrıca kaybedilen 20 adet tescilli geleneksel konuttan 4'ünün yapısal bütünlüğünü büyük ölçüde kaybederek mahal-i inhidam durumuna düştüğü, Isparta Belediye Başkanlığı İmar ve Şehircilik Müdürlüğü başvurusu ve Kültür Varlıkları Koruma Bölge Kurulu incelemeleri neticesinde bu tescilli geleneksel konutların halkın can ve mal güvenliği açısından ciddi bir tehlike arz ettiği tespit edilmiştir. Ardından koruma kurulu kararları neticesinde bu tescilli geleneksel konutların yıkılmasına karar verilmiş ve yapılar Isparta Belediyesi ekiplerince denetimli şekilde yıkılarak ortadan kaldırılmıştır.

Şekil 8. ve 9. 8013 Ada 3 Parsel yıkılmış tescilli geleneksel konutun görseli ve mevcut arsası

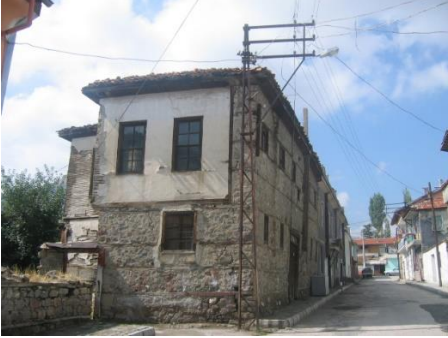
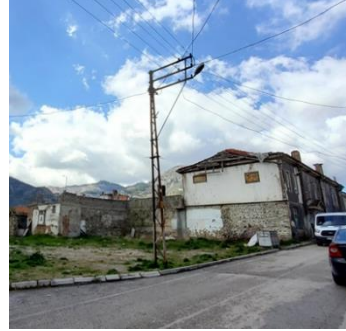
Şekil 10. ve 11. 203 ada 8 parsel yıkılmış tescilli geleneksel konutun görseli ve mevcut arsası

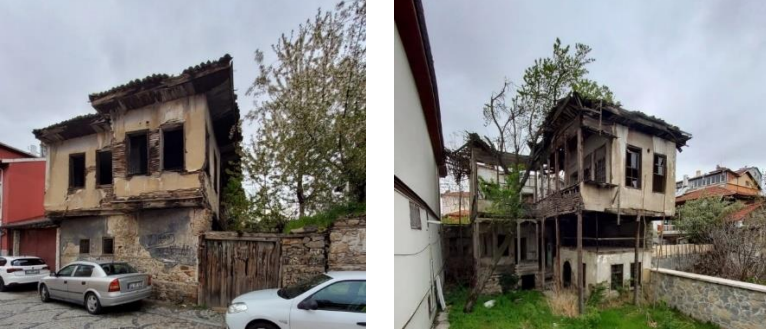
Bununla birlikte yapılan incelemede 2024 yılı itibari ile ayakta kalmayı başaran tescilli geleneksel konutlardan 33 adeti yani toplam tescilli geleneksel konut stoğunun %25'inin yıkılmak üzere olduğu ve metruk biçimde işlevsiz kaldığı görülmüştür.

Őekil 12. ve 13. 8050 ada 8 parsel ve 8051 ada 2 parsel zerindeki geleneksel tescilli konutlar

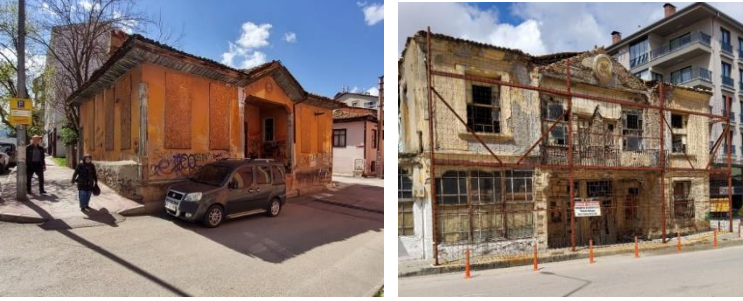
Ayrıca kamu iin can ve mal aısından tehlike arz etmeye bařlayan 33 adet tescilli geleneksel konut iin Antalya Kltr Varlıkları Koruma Blge Mdrlę tarafından ilgili kurumlara tedbir alınması gerektięiyle resmi yazı yazılmıř olduęu ve doęrultuda Isparta Belediyesince koruma tedbirleri alınmaya bařladıęı grlmřtr. Ancak bu tedbirler daha ok kamunun can ve mal gvenlięini saęlamaya ynelik olup, kaynak yetersizlikleri ve yasal mevzuat engelleri nedeniyle geleneksel konutu korumaya ynelik yapılamamaktadır.

Őekil 14. ve 15. 8250 ada 126 parsel ve 433 ada 3 parsel koruma tedbiri alınan tescilli konutlar

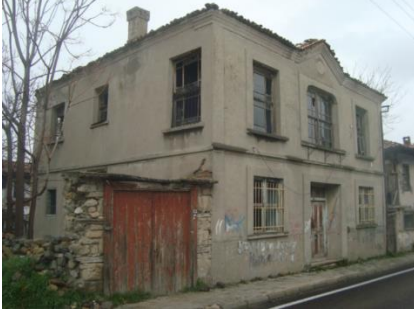
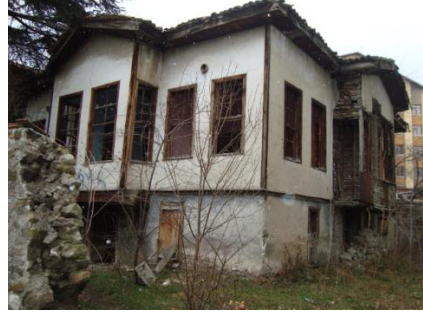
Şekil 16. ve 17. 8022 ada 5 parsel ve 1418 ada 21 parsel üzerindeki yıkılan tescilsiz konutlar

Dięer taraftan alıřmada Isparta Belediyesi, Isparta Valilięi, İl Emniyet Mdrlę ve İtfaiye Mdrlę resmi kayıtlarına gre 2005 ile 2023 yılları arasında mahal-i inhidam raporu tutularak eřitli sebeplerden dolayı iki yz doksan  yapının yıkıldıęı tespit edilmiřtir. Bu yapılardan 29 adet yıkımı gerekleřtirilen yapının yıkılmadan nceki fotoęrafları detaylı inceledięinde ise bu yapılar arasında tescillenerek koruma altına alınmaya

haiz geleneksel konutlar olduğu anlaşılmaktadır. Mevcut tescilli geleneksel konutların görselleriyle karşılaştırıldığında durum daha net görülür.

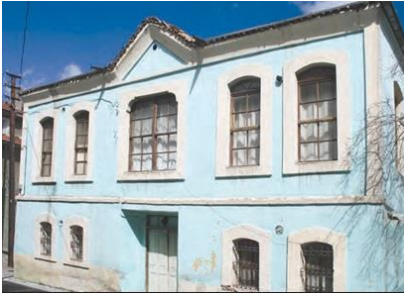
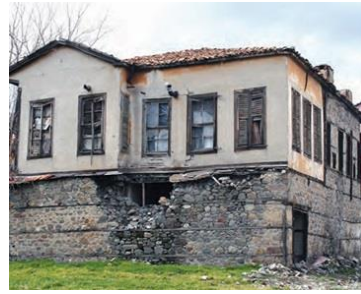
Şekil 18. ve 19. 1258 ada 9 parsel ve 181 ada 14 parsel üzerindeki tescilli konutlar

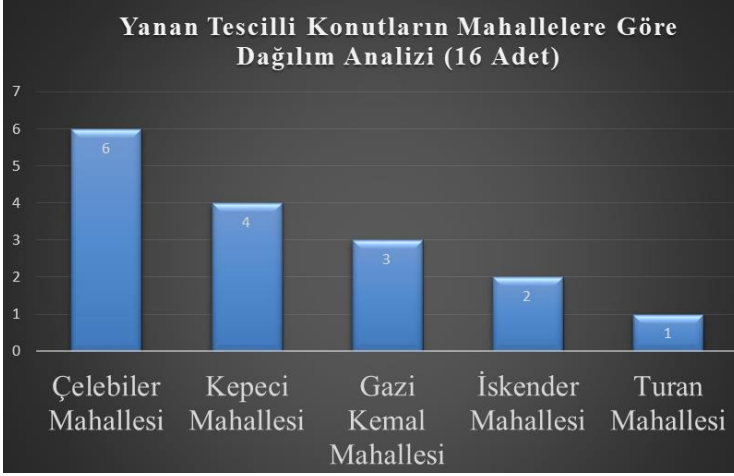
Yanarak yok olan geleneksel tescilli konutların mahallere göre dağılımını incelediğimiz de ise bu yapıların Isparta'nın en eski 5 mahallesinin de bulunduğu görülür.

Şekil 20. Yanan tescilli geleneksel konutların mahallere göre dağılımı

Isparta kent merkezinde yer alan tescilli geleneksel konutların biri dışında tamamının ahşap olması, geleneksel sokak dokusunun itfaiye kamyonlarının geçmesine uygun olmaması, mülk sahiplerince kaderine terk edilen evlerin vandalizme hedef olması bu yangınların sürekli yaşanmasına neden olmaktadır. Bu nedenle geleneksel konut dokusuna sahip sokaklara bağımsız yangın söndürme sistemlerinin yerleştirilmesi, sokak aralarına araç parkının tamamen engellenmesi, kullanılmayan geleneksel konutlara çevresel erişimin büyük ölçüde kısıtlanması kültürel mirasın korunması için önem taşımaktadır.
